**Tárgy:** Előterjesztés a piac területén lévő fák vizsgálatáról

**Favizsgálat Balatonszemes településen  
Ancsika Kertmozi és Kultkert előtti terület  
szakvélemény**

Hegykő, 2021. 11. 02.

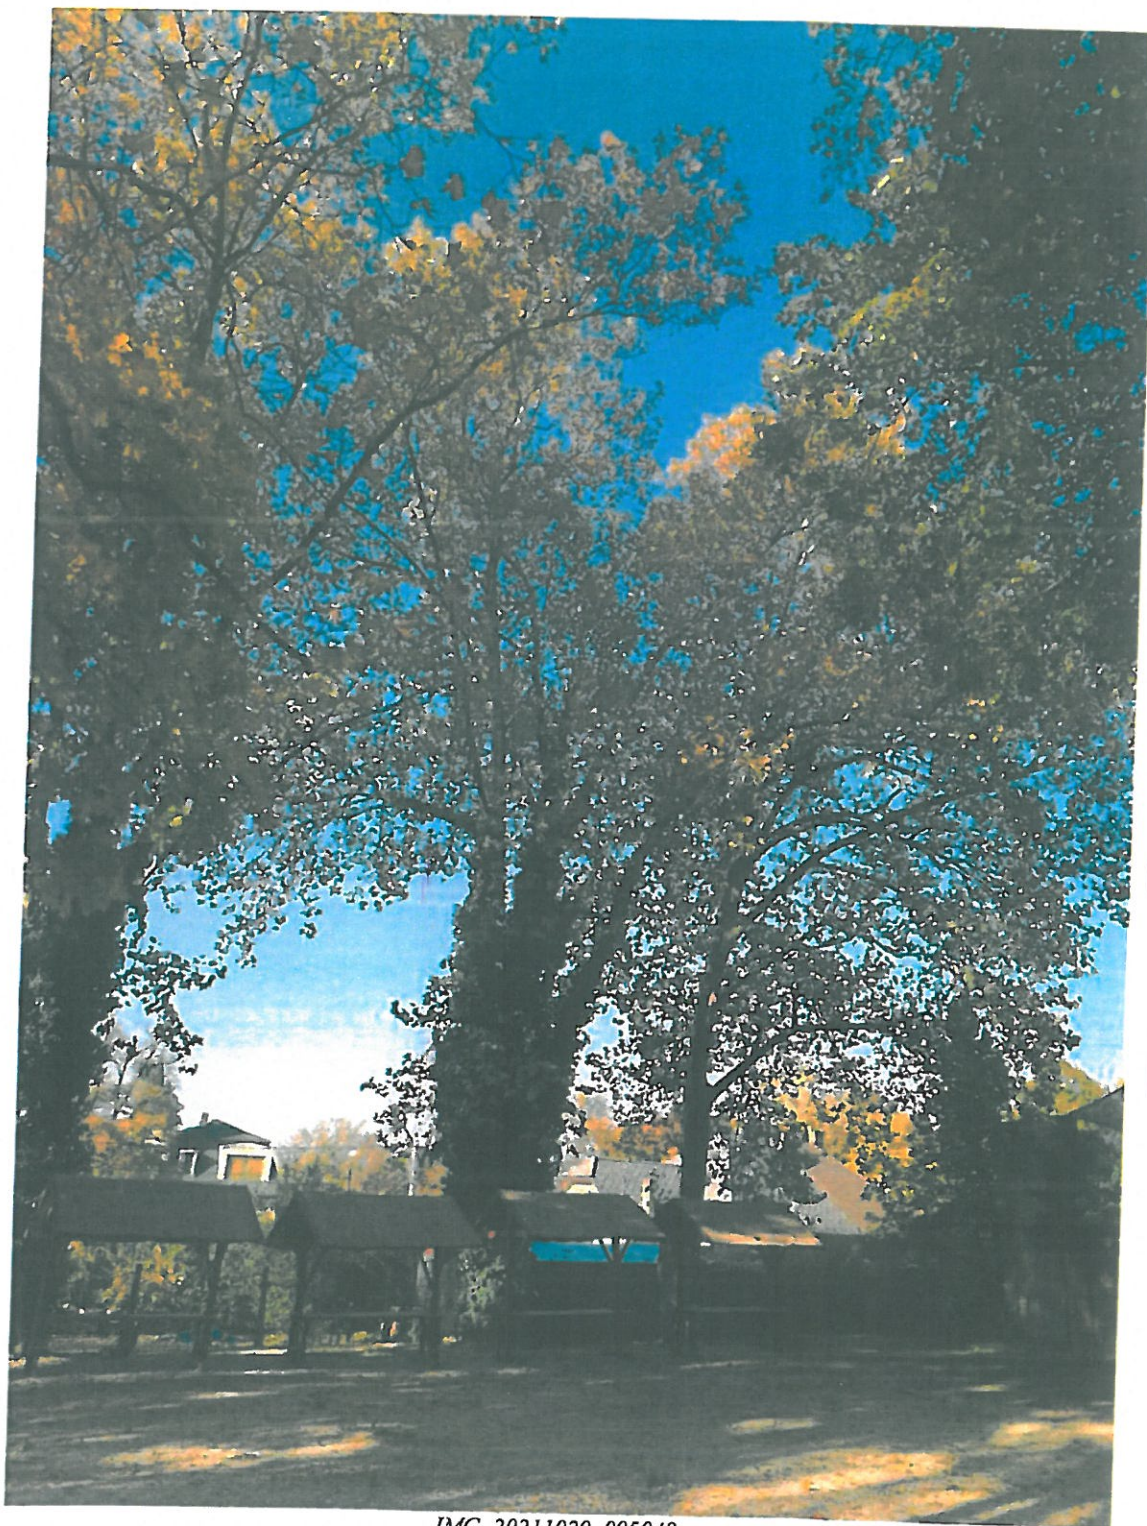
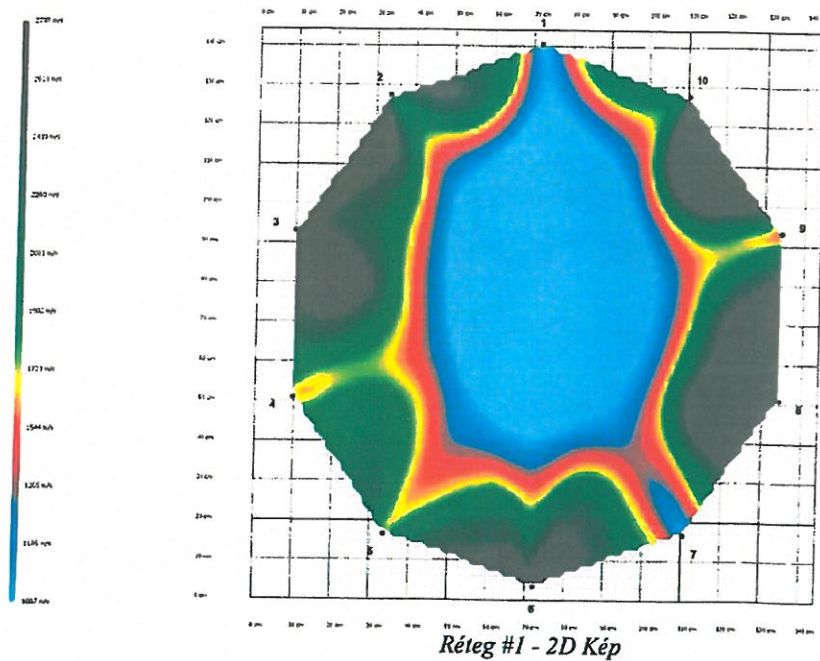
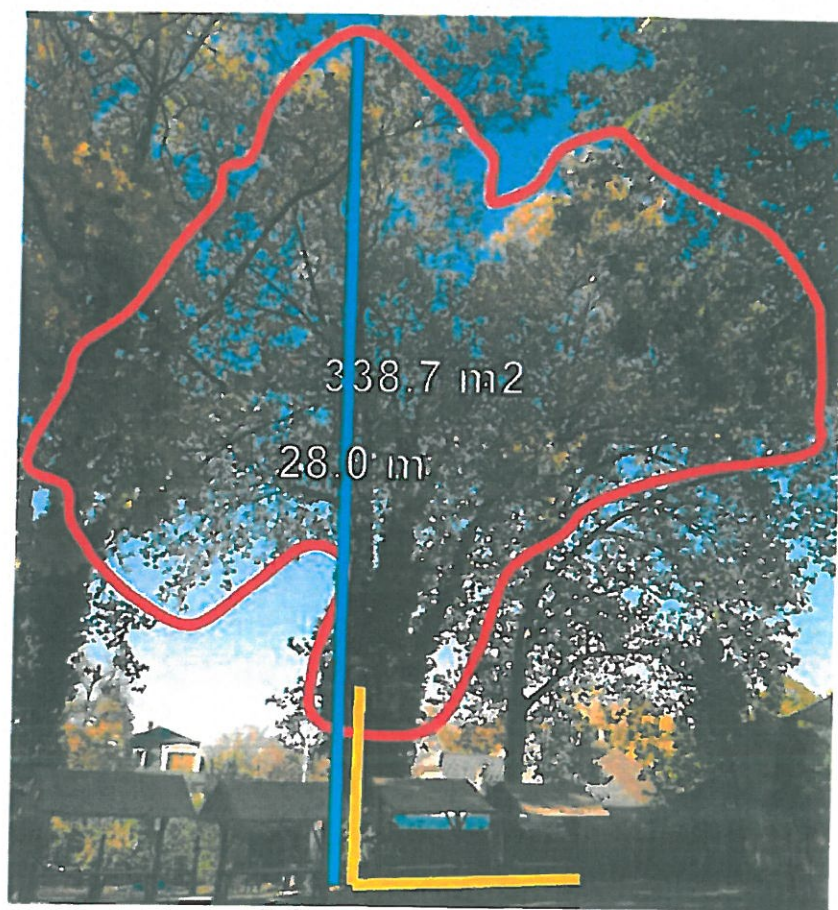
IMG\_20211029\_095048

A 6499-es számú faegyed törzsében jelentős méretű korhadást mutatott ki a Fakopp 3D akusztikus tomográfia végzett vizsgálat. Ez a fa jelenlegi méretét tekintve még nem jelent törési kockázatot, azonban a fát évente felül kell vizsgálni, hogy a korhadás mértéke nyomon követhető legyen. Emellett, amennyiben a borostyáneltávolítás utáni felülvizsgálat nagyobb kockázatot jelentő fahibákat nem tár fel, a fa biztonságos megtartása érdekében javaslom a száraz ágak eltávolítását, a korona ápolását, illetve a korona teljes méretének 20%-os csökkentését.

bszemes6499

| Réteg név | Magasság | Korhadt terület | Biztonsági Faktor | Kockázati értékelés |
|---|---|---|---|---|
| Réteg #1 | 40 cm | 51 % | 333 % | Alacsony kockázat |

**Biztonsági Faktor: 333 %**

A 6499-es és a 6500-as számmal jelölt faegyedek közös vonása, hogy mindkettő borostyánnal vastagon benőtt. Ez a növény ugyan sem vizet, sem tápanyagot nem vesz fel a fákból, pusztán a több fényért tör a magasban, azonban a fára nehezedő többletsúly mellett jelentős problémát jelent, hogy a futónövény miatt a fa törzse, illetve az érintett koronarészek nem vizsgálhatók megfelelően, egyes fahibák rejtve maradhatnak. Emiatt a fákról a borostyánt el kell távolítani, majd ezt követően a vizsgálatot meg kell ismételni.

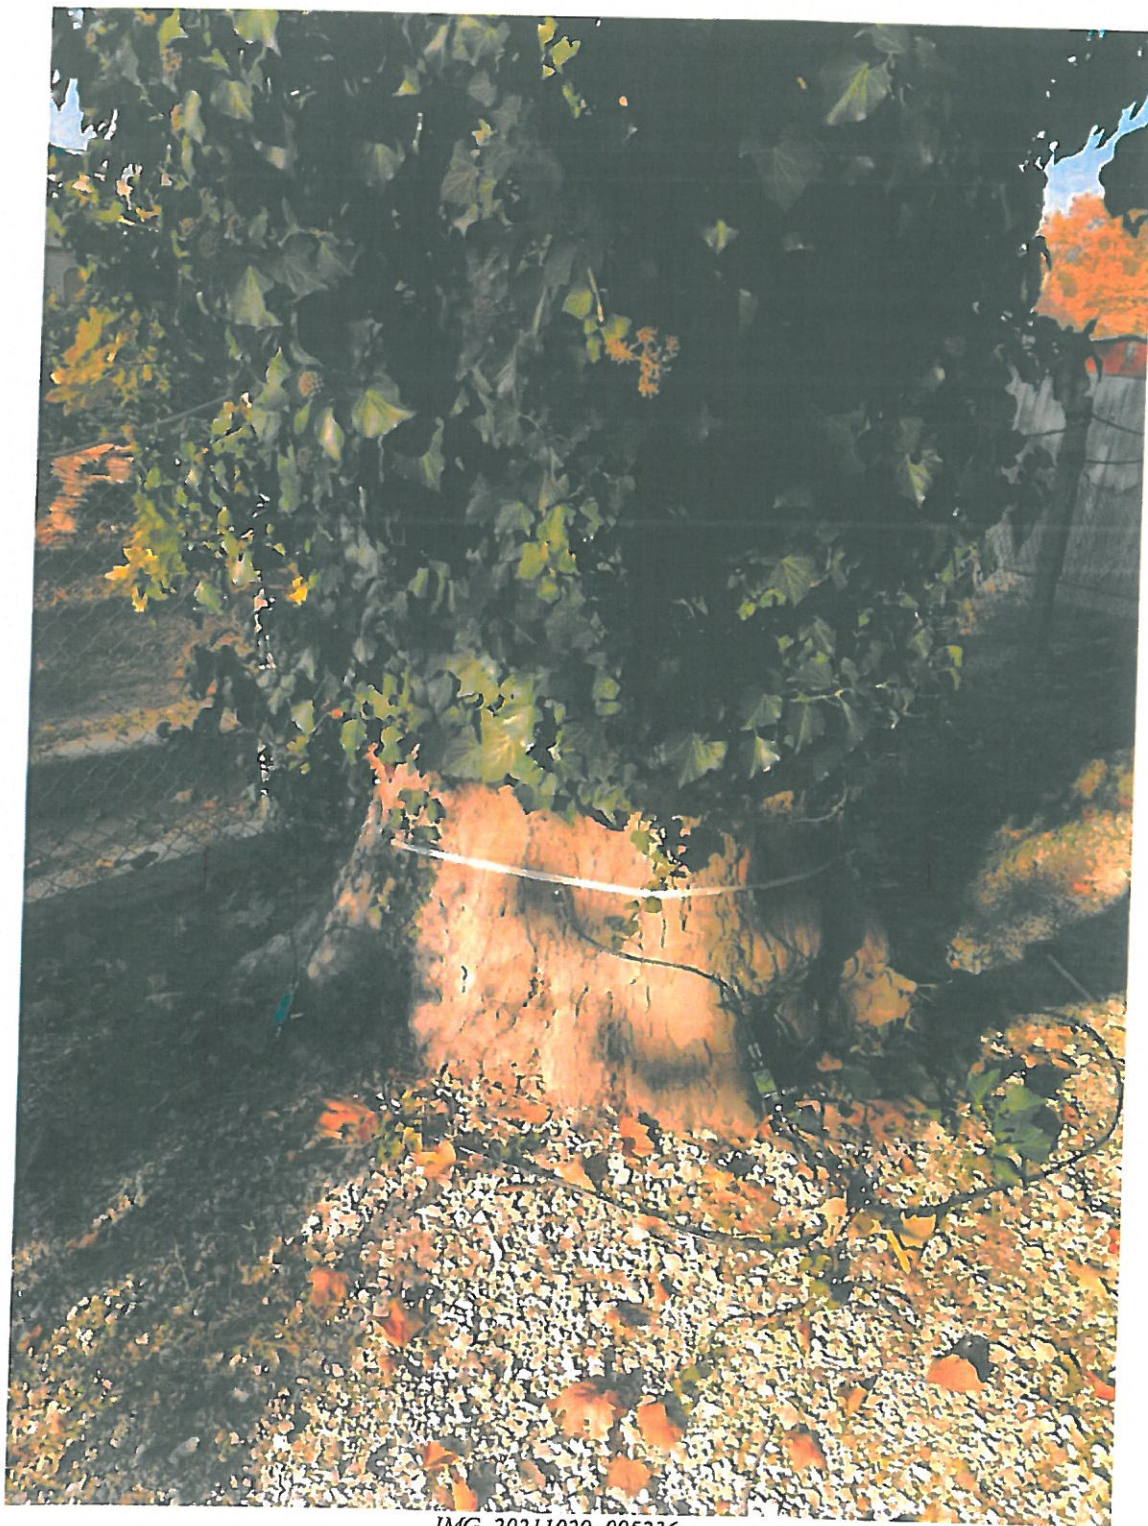
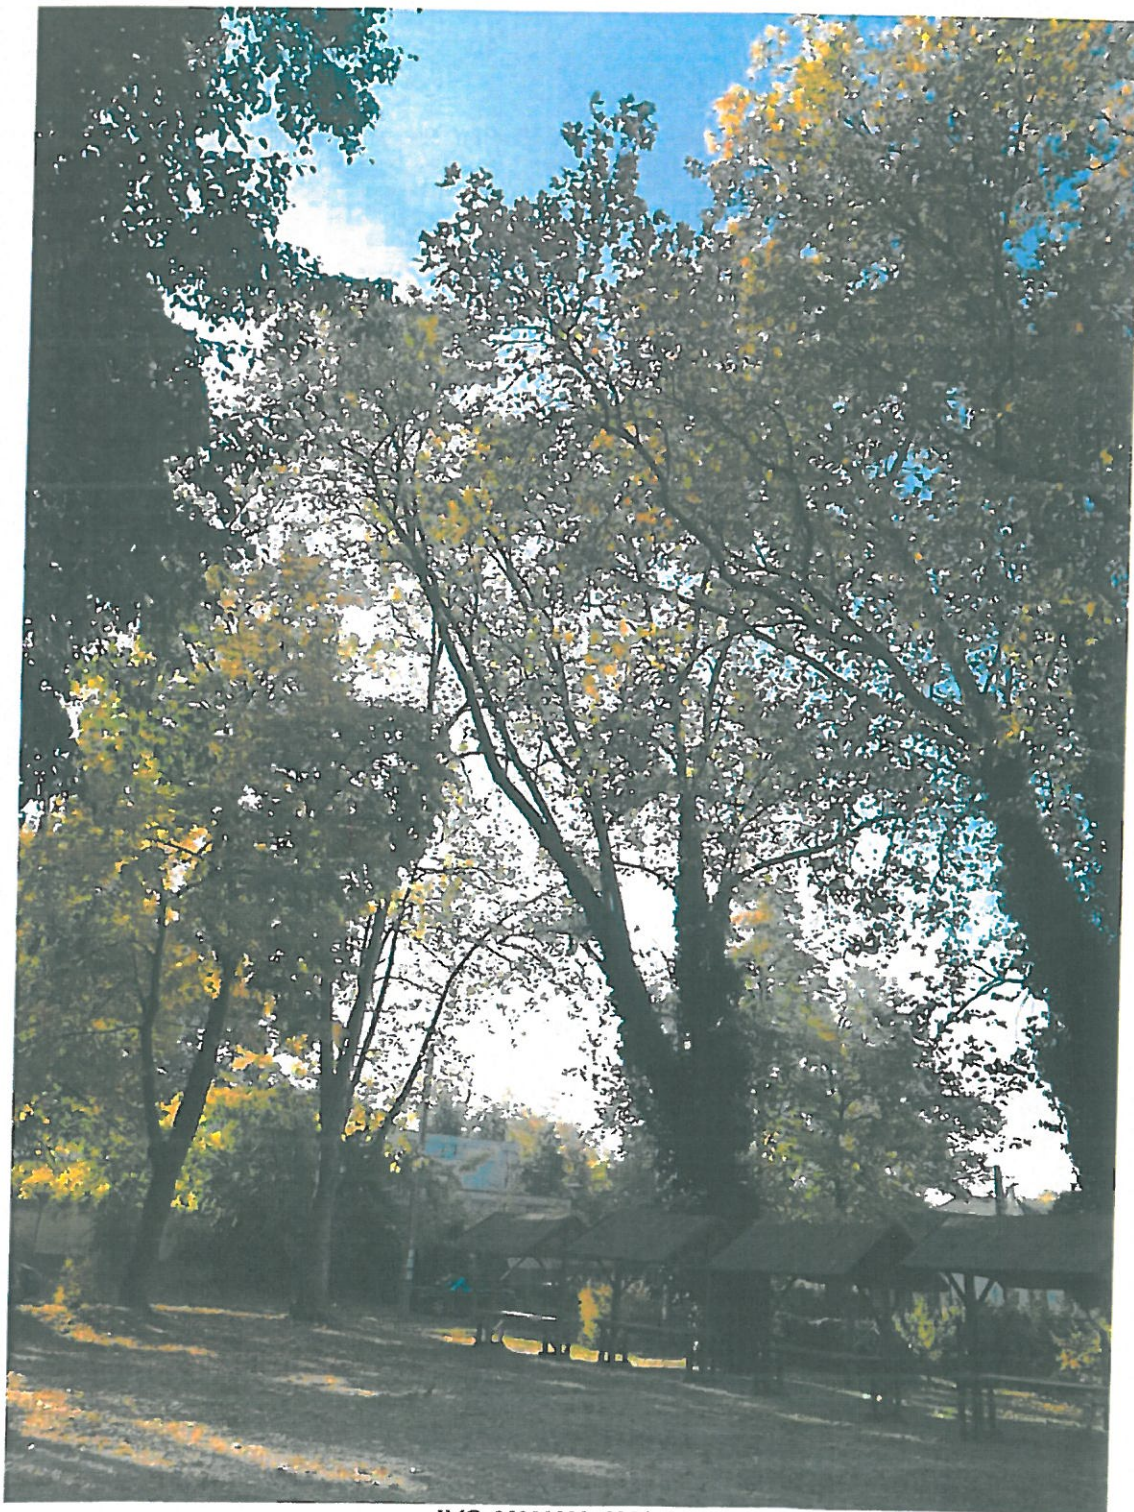
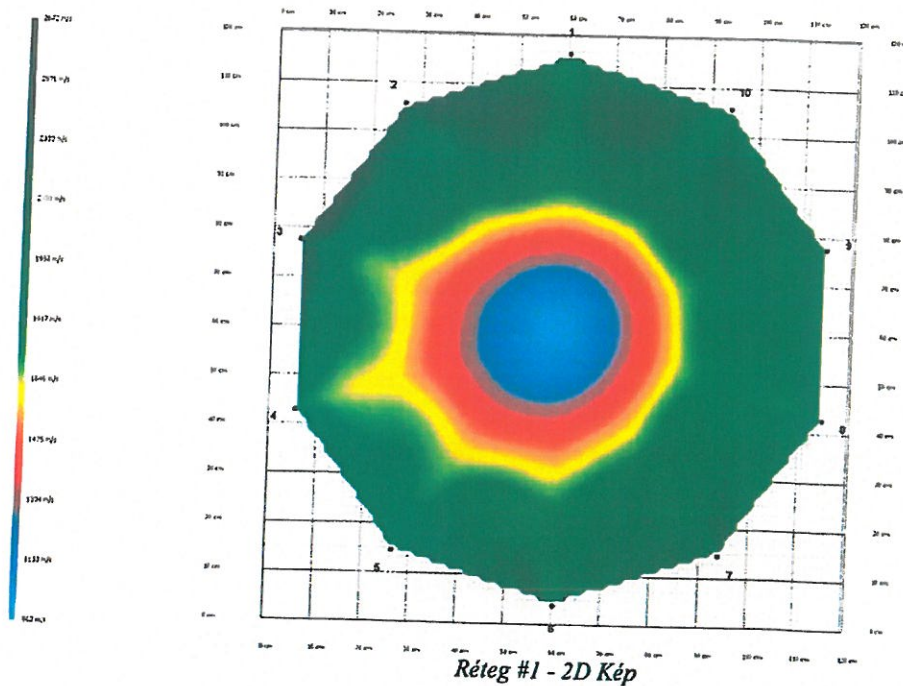
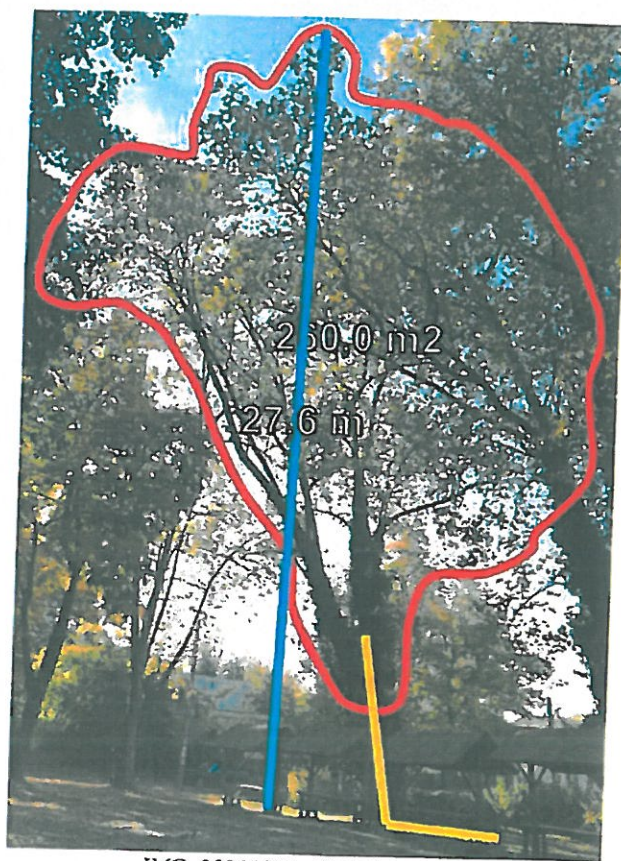
*IMG\_20211029\_095148*

A 6500-as számú faegyed esetében is elkezdődött már a törzs belső korhadása, azonban csekélyebb mértékben, mint a szomszédos fánál. Ennél a fánál is meg kell ismételni a vizsgálatot a borostyán eltávolítása után, azonban amennyiben további veszélyforrás nem válik nyilvánvalóvá, a fa a száraz ágak eltávolítása, illetve koronápolás elvégzése után biztonsággal megtartható.

bszemes6500

| Réteg név | Magasság | Korhadt terület | Biztonsági Faktor | Kockázati értékelés |
|---|---|---|---|---|
| Réteg #1 | 40 cm | 24 % | 295 % | Alacsony kockázat |

**Biztonsági Faktor: 295 %**
