**Tárgy:** Előterjesztés a piac területén lévő fák vizsgálatáról

**Favizsgálat Balatonszemes településen  
Ancsika Kertmozi és Kultkert előtti terület  
szakvélemény**

Hegykő, 2021. 11. 02.

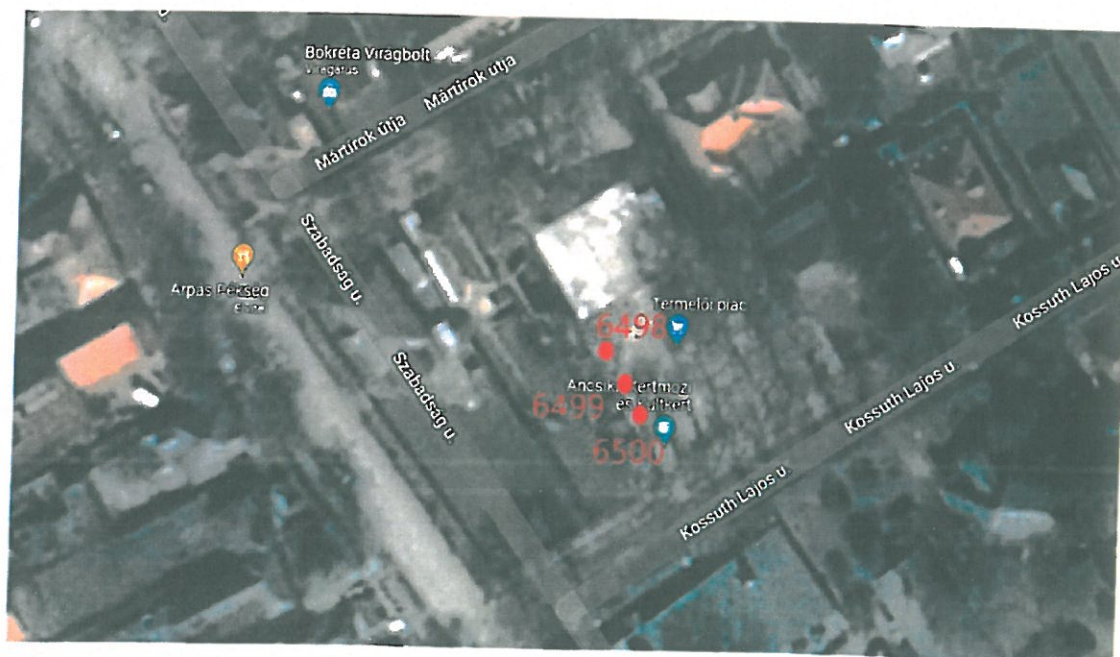
#### **1. kép A vizsgálat helyszíne**

A vizsgálat helyszíne a balatonszemesi Ancsika Kertmozi és Kultkert előtti terület, mely a Termelői piac helyszínéként is szolgál. A három vizsgált nagyméretű juharlevelű platán (*Platanus × hybrida*) a termelő piac fedett asztalai, illetve a szomszédos ingatlan kerítése közti sávban helyezkednek el. A faegyedek egyedi azonosítóval lettek ellátva, mintegy 2,5 méteres magasságban egyedi jelölőlapka került rájuk. Az úttól legmesszebb elhelyezkedő faegyed kapta a 6498-as azonosítószeret, a középső a 6499-es, míg az úthoz legközelebb eső faegyed a 6500-as számot kapta.
